RECLASIFICACIÓN DE SUELO RÚSTICO COMÚN A SUELO URBANO CONSOLIDADO

MODIFICACIÓN PUNTUAL DE LA DELIMITACIÓN DE SUELO URBANO DE BELVER DE LOS MONTES PARCELA 13, POLÍGONO 1

Memoria Informativa

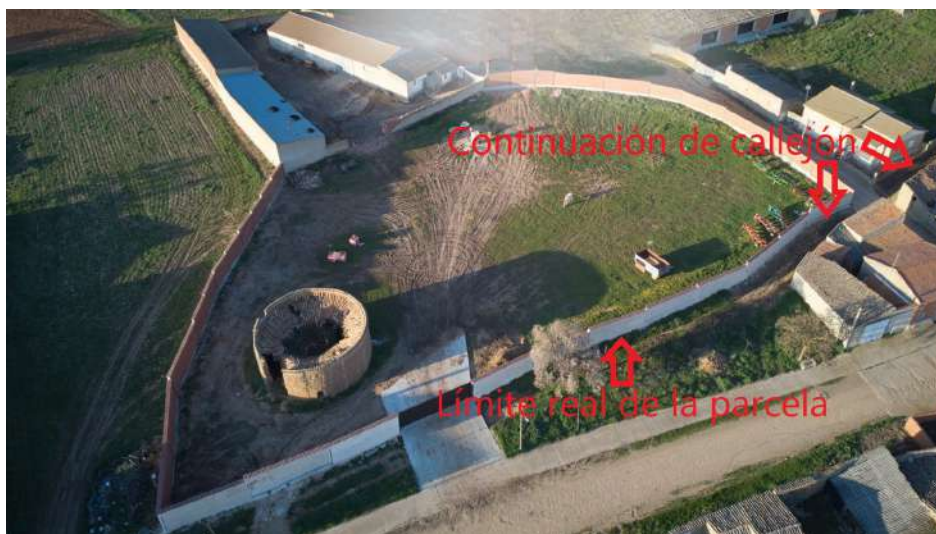
Fotografía aérea de la parcela , que muestra el límite real de la misma, comprobándose la existencia de una zona pública ajardinada entre la tapia y la Calle Cañada Real, así como el callejón situado entre la tapia y la parte posterior de las construcciones de la Calle Cañada Real nº 12

Tal y como puede comprobarse en la fotografía aérea adjunta, la parcela de referencia se encuentra delimitada por un cerramiento de bloque. El cerramiento paralelo a la Calle Cañada Real, se encuentra retranqueado respecto de este vial, debido a que existe una zona pública ajardinada entre la parcela y la Calle Cañada Real. Igualmente dicho cerramiento de parcela ha respetado la continuación del callejón existente en la parte posterior de la manzana situada en los números 2,4,6,8 y 10 de la Calle Cañada Real nº 10, manzana situada al este de la parcela de referencia, por el que ha discurrido a lo largo de los años un pequeño regato.

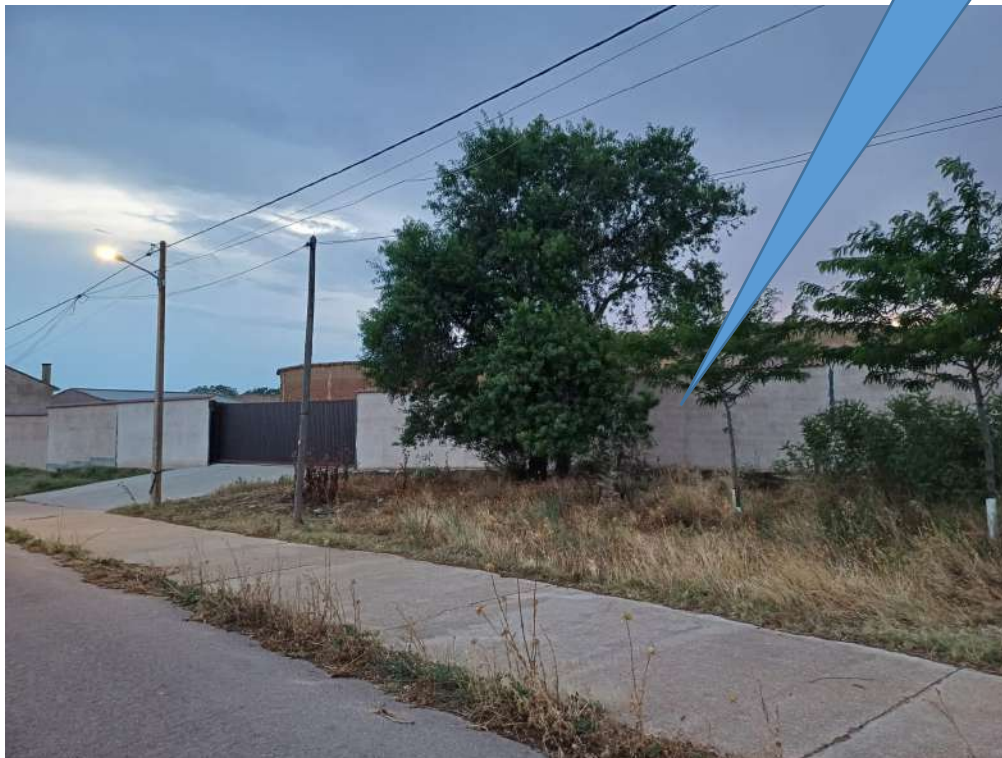
Parcela. Tapia que marca la alineación frontal de la parcela

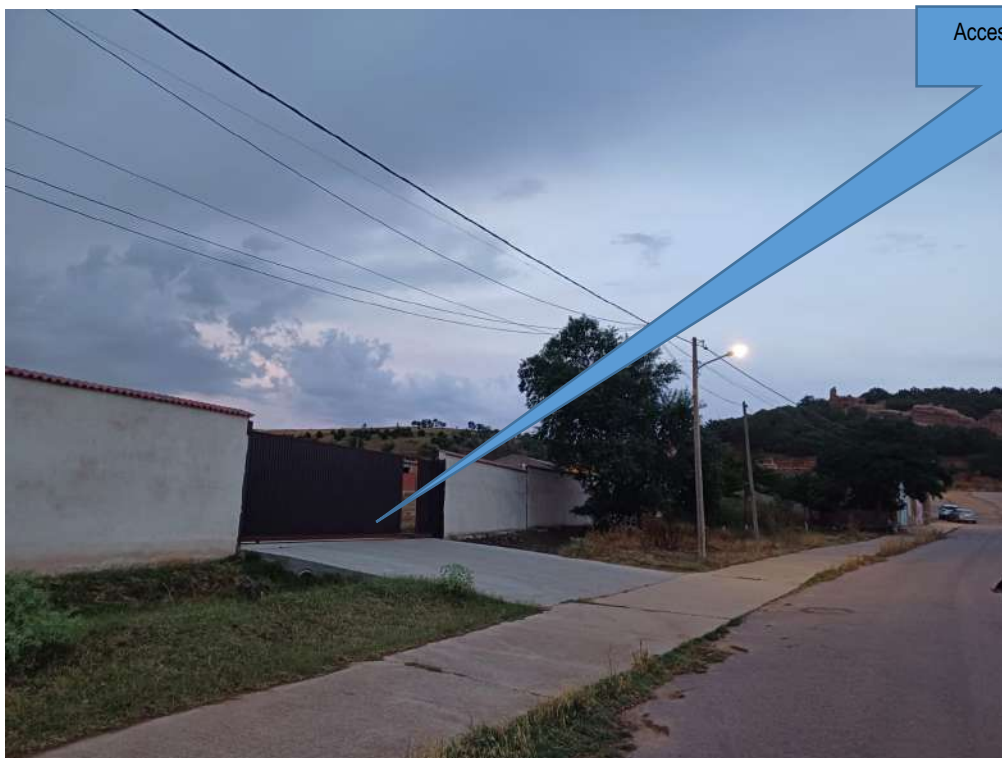
Acceso a la parcela desde la Calle Cañada Real

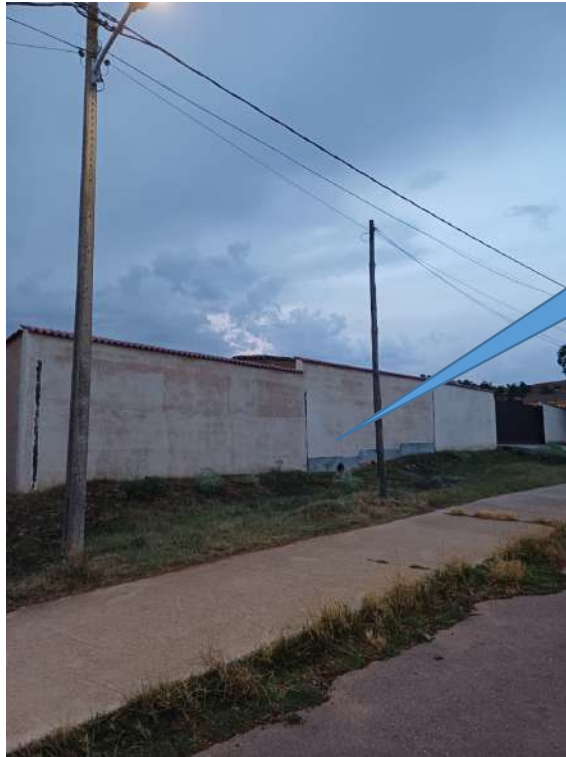
Fotografías de la parcela de referencia desde la Calle Cañada Real.
En las fotografías se comprueba que la parcela cuenta con todos los servicios urbanos necesarios.

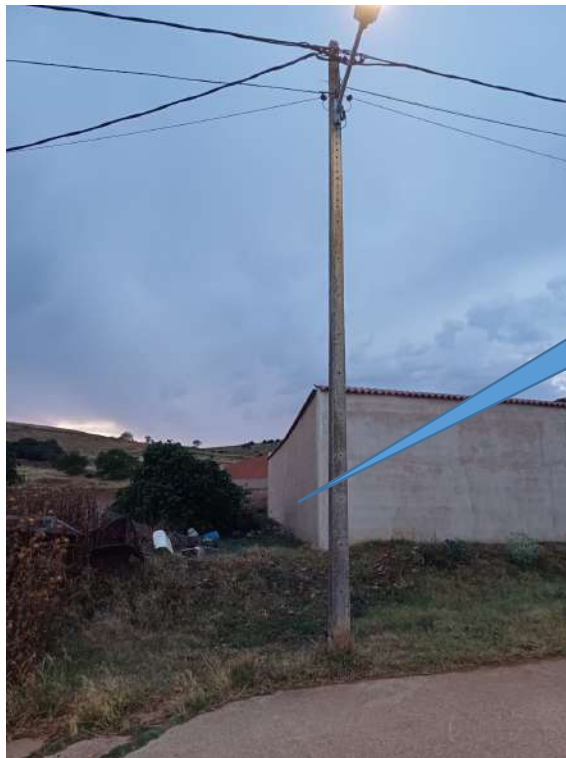
Parcela. Tapia que marca la alineación frontal de la parcela

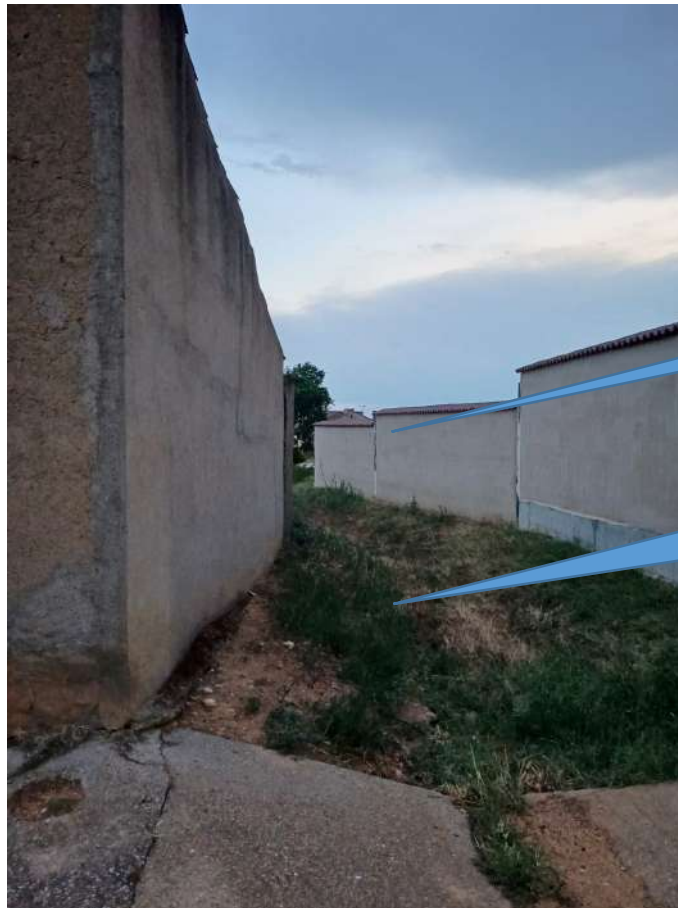
Tapia de la parcela de referencia

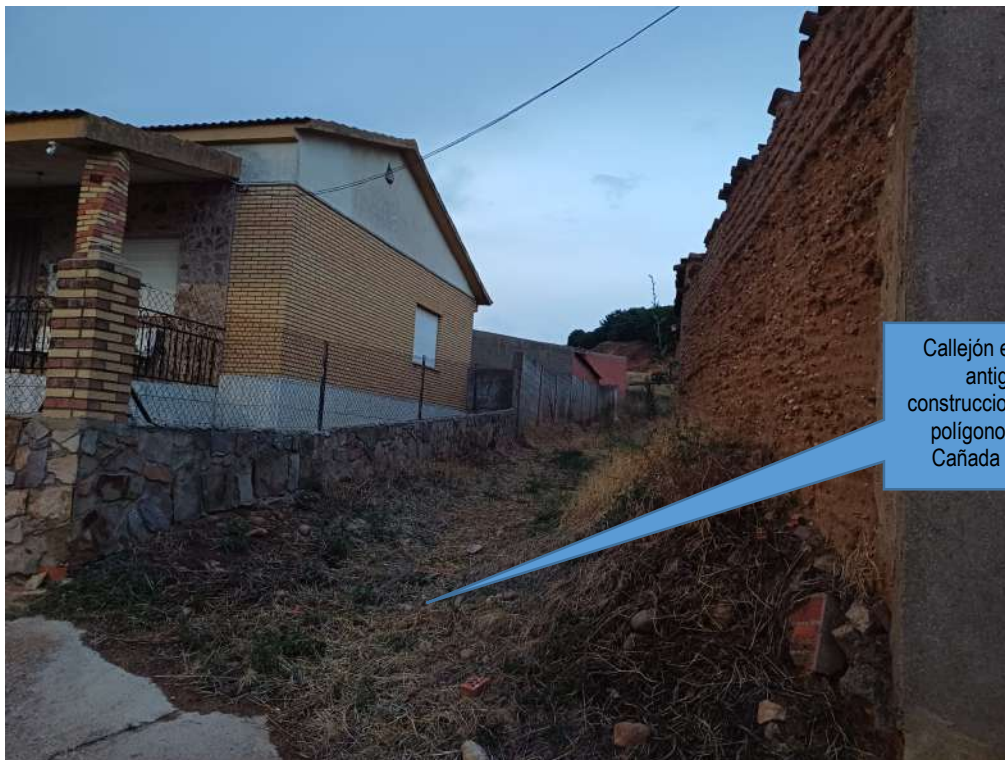
Callejón existente entre la parte posterior de las construcciones sitas en la Calle Cañada Real nº 14 y la parcela de referencia

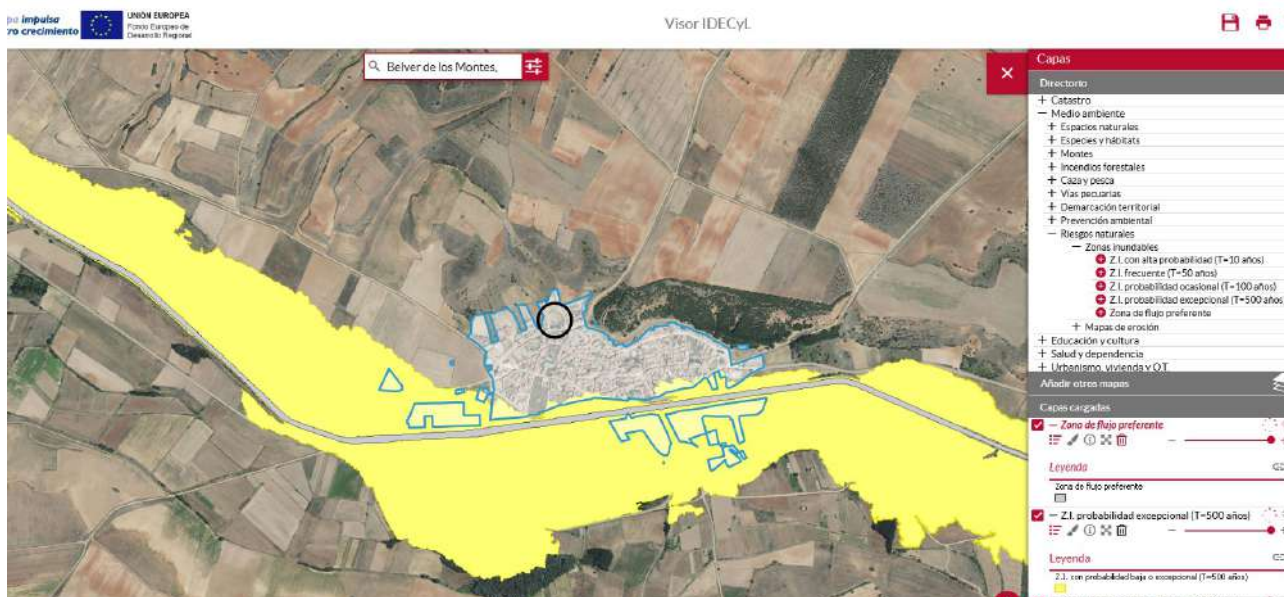
De acuerdo al Plan de Protección Civil ante el Riesgo de Inundaciones en la Comunidad Autónoma de Castilla y León (INUNCyL) publicado en BOCYL de fecha 3 de marzo de 2010, según su Anexo V, Clasificación de Núcleos Población función riesgo poblacional, el municipio de Belver de los Montes cuenta con Riesgo bajo de inundaciones.

El cauce más cercano es el Río Sequillo, situado a una cota más baja y a una distancia de la parcela de más de 300m.

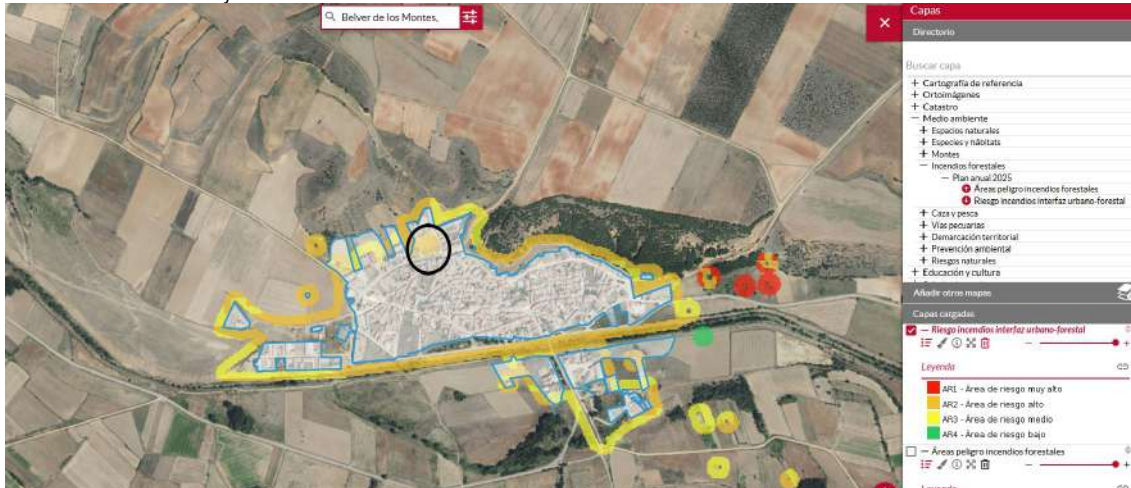
Mapa de riesgo de la interfaz Urbano-Forestal en asentamientos urbanos y rurales del Plan Anual de Prevención, Vigilancia y Extinción de Incendios Forestales 2025.

Resultado del cruce de las áreas de peligro de incendios forestales con la vulnerabilidad de la interfaz urbano forestal.

La vulnerabilidad de la interfaz urbano forestal se calcula teniendo en cuenta la carga de combustibles y la proximidad de estas áreas forestales con los núcleos urbanos y rurales
